# Stadt Dübendorf Tempo-30-Konzept

## Konzeptbericht

16. April 2020

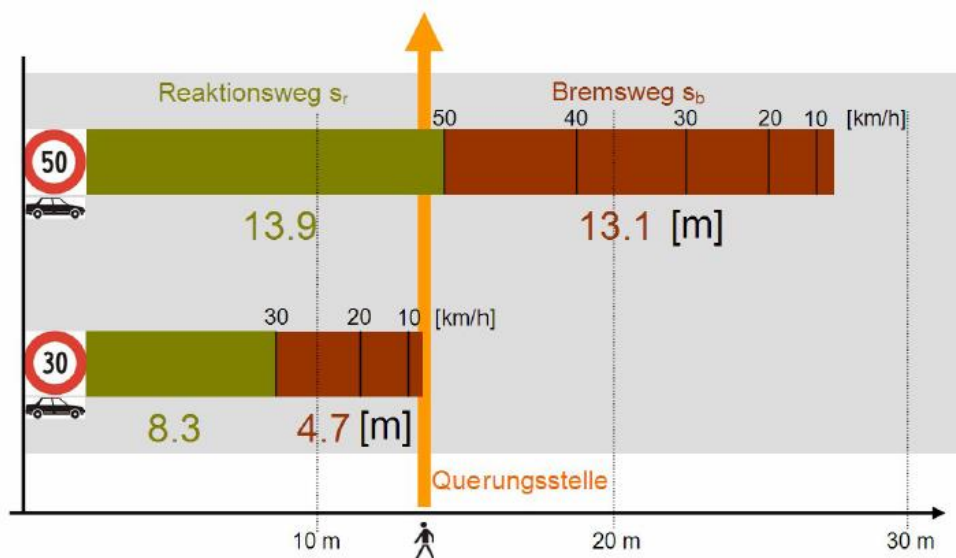
Abbildung 3: Anhalteweg (Reaktionsweg + Bremsweg) bei 30 bzw. 50 km/h

Zur Verdeutlichung des Sicherheitsaspekts gibt die nachstehende Abbildung 3 den Anhalteweg für die Geschwindigkeiten von 30 km/h bzw. 50 km/h wieder. Sie zeigt auf, dass

- unter den gleichen physikalischen Annahmen der Anhalteweg bei Tempo 30 nur etwa halb so lang ist wie bei Tempo 50,
- der Reaktionsweg (Weiterfahrt ca. 1 Sekunde mit unveränderter Geschwindigkeit) bei allen Tempi länger ist als der effektive (physische) Bremsweg,
- ein Fahrzeug mit Tempo 50 an jenem Ort, wo ein Fahrzeug mit Tempo 30 bereits stillsteht (d.h. nach 13.0 m), noch ungebremst fährt.

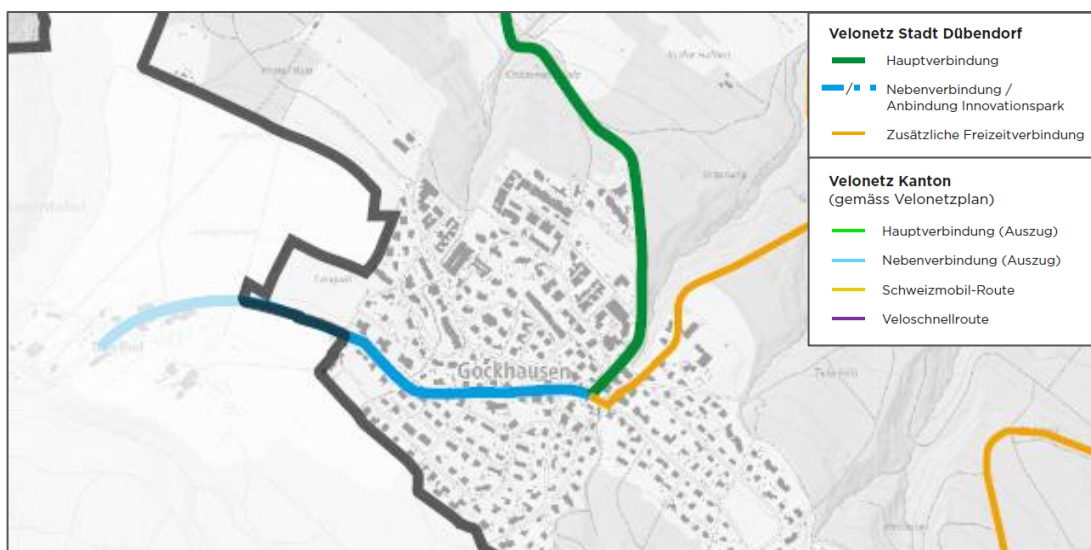
Abbildung 6: Velonetz, Gockhausen (Quelle: LVK Stadt Dübendorf, EBP und Lorenz Eugster GmbH)

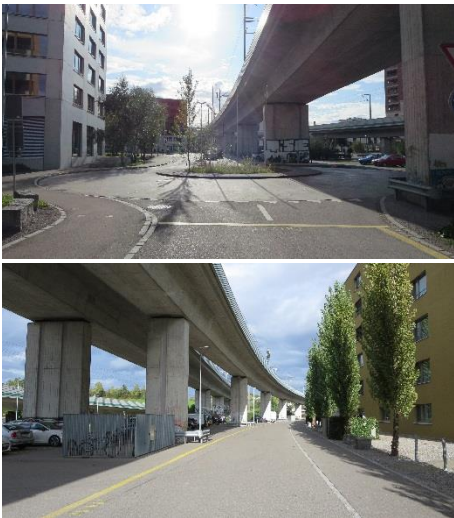
<p><b>Seidenstrasse (teilweise Gemeinde Wallisellen und Privatstrasse)</b></p> <p>Geringer Handlungsbedarf</p>	<ul style="list-style-type: none"> <li>▪ Stichstrasse</li> <li>▪ Trottoir vorhanden</li> <li>▪ Unabhängig vom restlichen Teil der Zone</li> <li>▪ Benötigt separaten Zoneneingang</li> </ul>

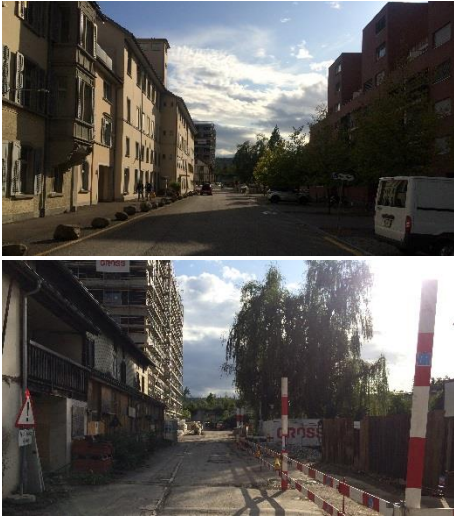
<p><b>Zwickystrasse (teilweise Gemeinde Wallisellen)</b></p> <p>Geringer Handlungsbedarf</p>	<ul style="list-style-type: none"> <li>▪ Örtlich relativ breite Fahrbahn</li> <li>▪ Stichstrasse</li> <li>▪ Fussgängerinfrastruktur örtlich vorhanden</li> <li>▪ Neubau Strassenabschnitt im Zusammenhang mit Entwicklung Neugut</li> <li>▪ Benötigt Zoneneingang</li> </ul>

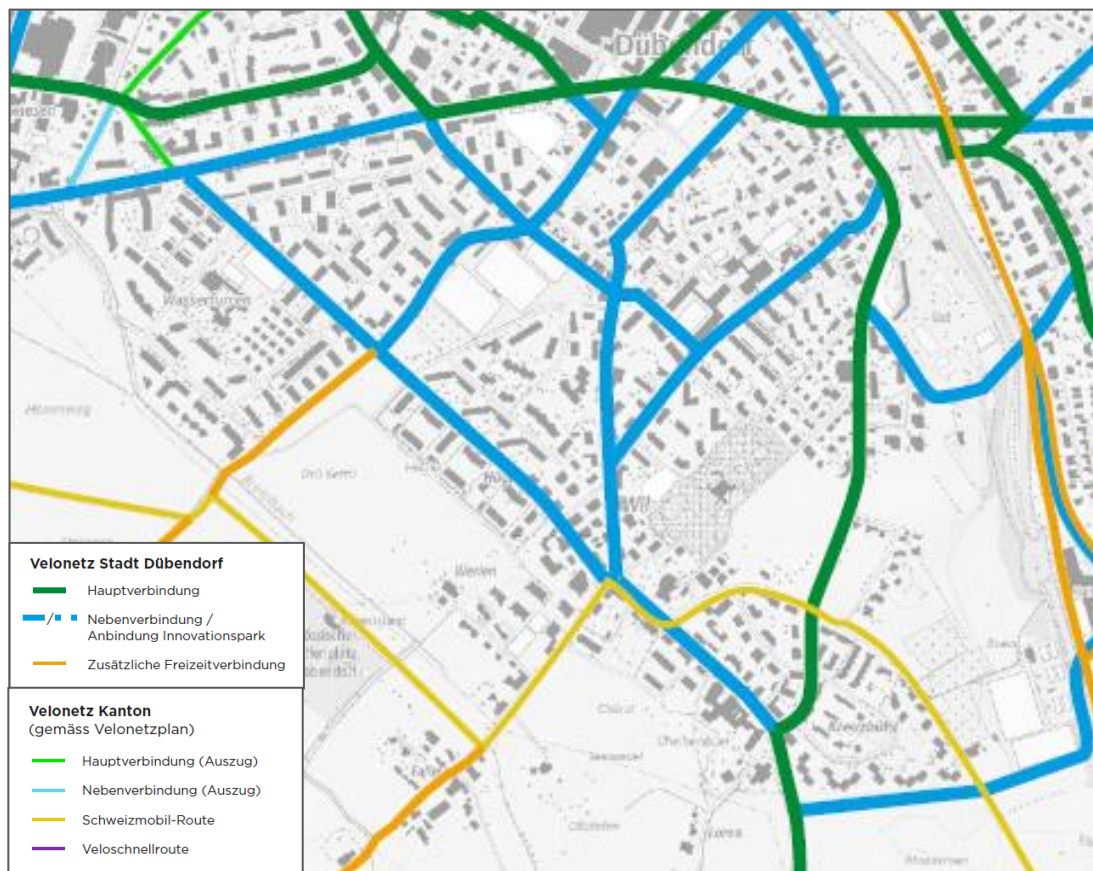
Abbildung 18: Velonetz, Süd (Quelle: LVK Stadt Dübendorf, EBP und Lorenz Eugster GmbH)

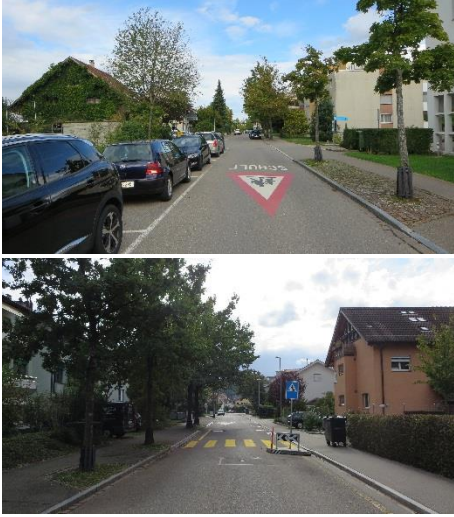
<p><b>Grünzenstrasse</b></p> <p>Geringer Handlungsbedarf</p>	<ul style="list-style-type: none"> <li>▪ Relativ tiefe Geschwindigkeiten gemessen (<math>v_{85} = 38 \text{ km/h}</math> resp. <math>39 \text{ km/h}</math>)</li> <li>▪ Längsparkfelder im Strassenraum</li> <li>▪ Trottoir vorhanden</li> <li>▪ Fussgängerstreifen</li> <li>▪ Seitliche Einengung bei Fussgängerstreifen</li> <li>▪ Benötigt Zoneneingang</li> </ul>

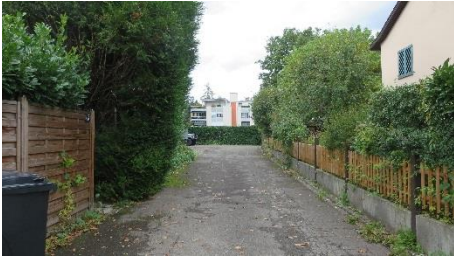
<p><b>Im Baumgarten</b></p> <p>Kein Handlungsbedarf</p>	<ul style="list-style-type: none"> <li>▪ Stichstrasse</li> <li>▪ Letzter Bereich privat</li> </ul>

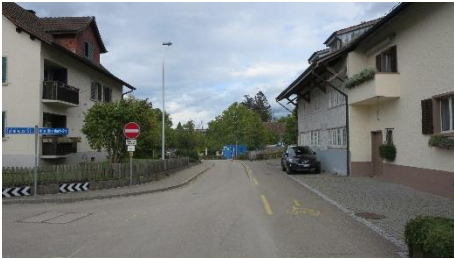
<p><b>Alte Oberdorfstrasse Ost</b></p> <p>Geringer Handlungsbedarf</p>	<ul style="list-style-type: none"> <li>▪ Einbahnregime</li> <li>▪ Veloverkehr im Gegenverkehr gestattet (separate Infrastruktur)</li> <li>▪ Trottoir vorhanden</li> <li>▪ Benötigt Zoneneingang</li> </ul>

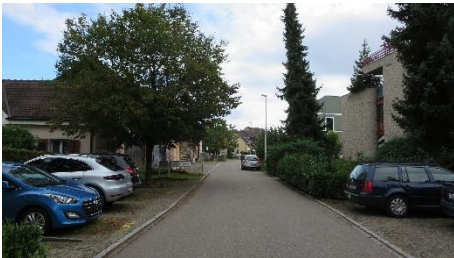
<p><b>Alte Oberdorfstrasse Süd</b></p> <p>Kein Handlungsbedarf</p>	<ul style="list-style-type: none"> <li>▪ Schmale Fahrbahn</li> <li>▪ Längsparkfelder im Strassenraum</li> <li>▪ Benötigt Zoneneingang</li> </ul>

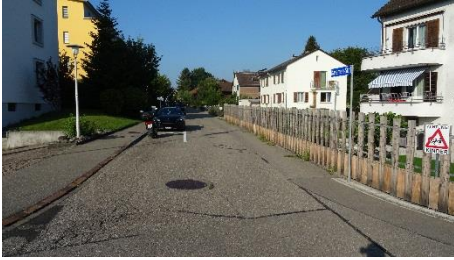
<b>Kasernenstrasse</b> Geringer Handlungsbedarf	<ul style="list-style-type: none"> <li>▪ Parkfelder im Strassenraum</li> <li>▪ Trottoir vorhanden</li> <li>▪ Benötigt Zoneingang</li> </ul>

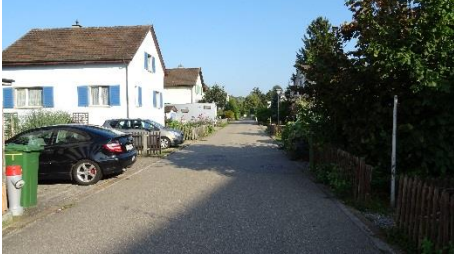
<b>Platanenstrasse</b> Geringer Handlungsbedarf	<ul style="list-style-type: none"> <li>▪ Schmale Fahrbahn</li> <li>▪ Enges Erscheinungsbild</li> <li>▪ Benötigt Zoneingang</li> </ul>

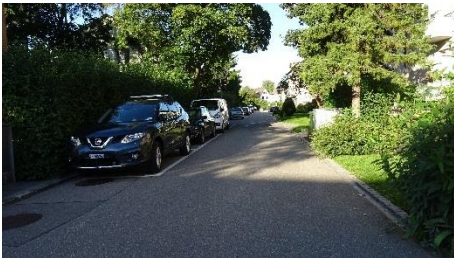
<p><b>Claridenstrasse</b></p> <p>Geringer Handlungsbedarf</p>	<ul style="list-style-type: none"> <li>▪ Teilw. Parkfelder vorhanden</li> <li>▪ Schmale Fahrbahn</li> <li>▪ In 3 Abschnitte gegliedert und daher wird das Geschwindigkeitsniveau als eher tief eingeschätzt</li> <li>▪ Benötigt Zoneneingang (Abschnitt Nord)</li> </ul>

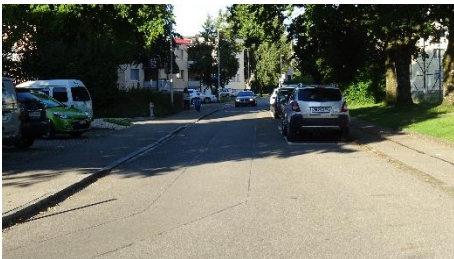
<p><b>Im Branzenäsch</b></p> <p>Geringer Handlungsbedarf</p>	<ul style="list-style-type: none"> <li>▪ Relativ tiefe Geschwindigkeiten gemessen (<math>v_{85} = 36</math> km/h resp. 39 km/h)</li> <li>▪ Parkfelder vorhanden</li> <li>▪ Trottoir vorhanden</li> <li>▪ Busbetrieb</li> <li>▪ Benötigt Zoneneingang</li> </ul>

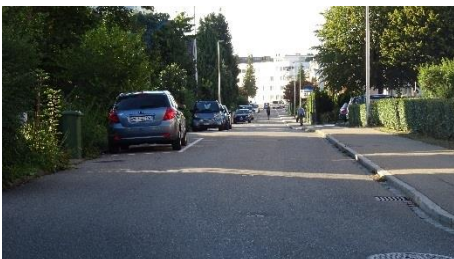
<p><b>Feldhofstrasse</b></p> <p>Geringer Handlungsbedarf</p>	<ul style="list-style-type: none"> <li>▪ Parkfelder vorhanden</li> <li>▪ Trottoir vorhanden</li> <li>▪ Vertikaler Versatz im Knotenbereich zur Claridenstrasse</li> <li>▪ Busbetrieb</li> </ul>

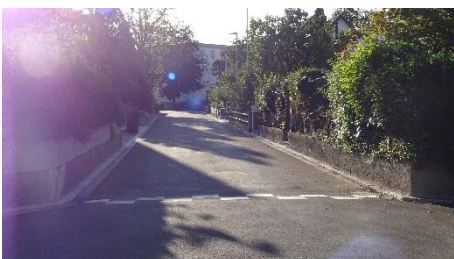
<p><b>Etzelstrasse</b></p> <p>Kein Handlungsbedarf</p>	<ul style="list-style-type: none"> <li>▪ Enges Erscheinungsbild</li> <li>▪ Schmale Fahrbahn</li> </ul>

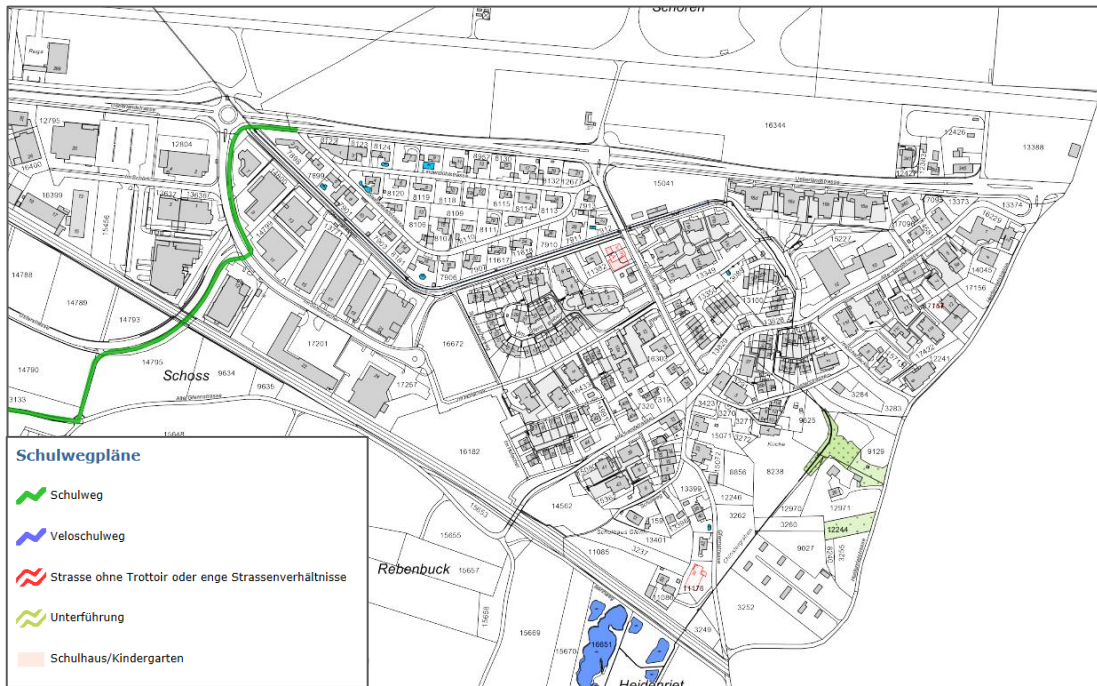
Abbildung 28: Übersicht Schulwegnetz – Fusswege, Gfenn (Quelle: geoWeb Stadt Dübendorf)

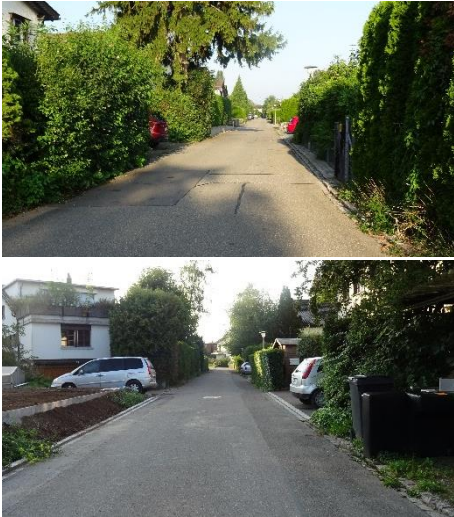
<p><b>Lindenbühl- / Saatwiesenstrasse</b></p> <p>Geringer Handlungsbedarf</p>	<ul style="list-style-type: none"> <li>▪ Schmale Fahrbahn</li> <li>▪ Enges Erscheinungsbild</li> </ul>

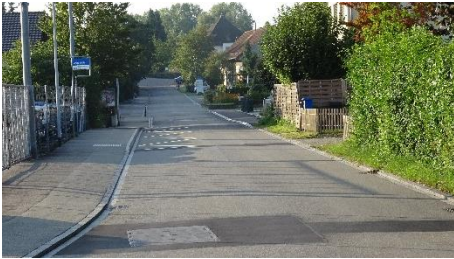
<p><b>Gfennstrasse (Abschnitt Nord)</b></p> <p>Mittlerer Handlungsbedarf</p>	<ul style="list-style-type: none"> <li>▪ Sehr gerade Linienführung (MIV)</li> <li>▪ Trottoir vorhanden</li> <li>▪ Busbetrieb</li> <li>▪ Benötigt Zoneingang</li> </ul>

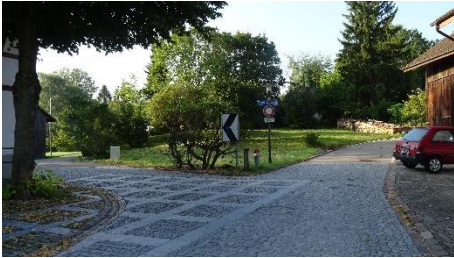
<p><b>Gfennstrasse (Abschnitt Süd) sowie Schulweg</b></p> <p>Kein Handlungsbedarf</p>	<ul style="list-style-type: none"> <li>▪ Schmale Fahrbahn</li> <li>▪ Enges Erscheinungsbild</li> </ul>

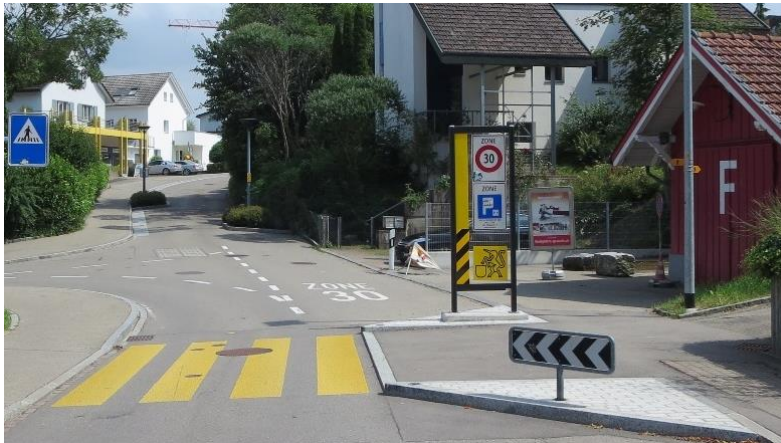
Abbildung 31: Beispiel Eingangstor «Rack» in Gockhausen

Damit innerhalb der Stadt Dübendorf die Eingangstore einheitlich aussehen, empfiehlt es sich die weiteren Zoneneingänge im gleichen Stil wie die bestehenden zu gestalten. Wie in der Abbildung 31 ersichtlich ist, wird dies mit einem «Rack», in welchem nebst der Tempo-30 Signaltafel auch die Signalisation für die Parkierungszone sowie dem Wappen der Stadt Dübendorf Platz findet. Die Kosten für ein Eingangstor bewegen sich zwischen 3'000.- und 5'000.- Franken.

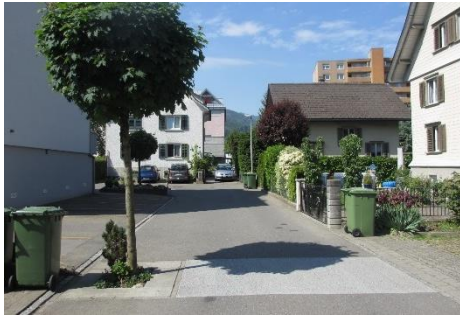
*Seitliche Einengung (Bepflanzung)*

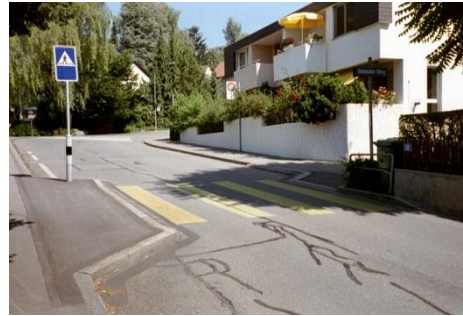
*Trottoirnase mit Fussgängerstreifen*

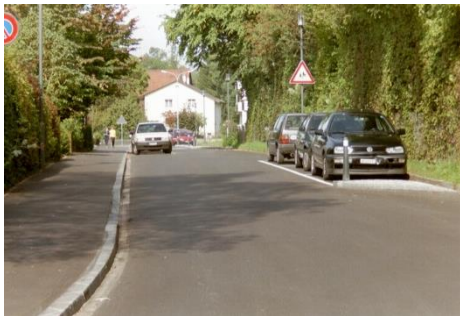
*Seitliche Einengung mit Parkierung*

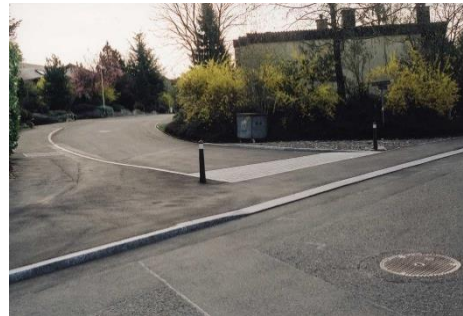
*Trottoirüberfahrt*

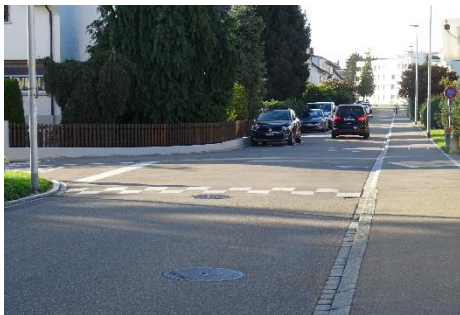
*Vertikalversatz (im Knotenbereich)*

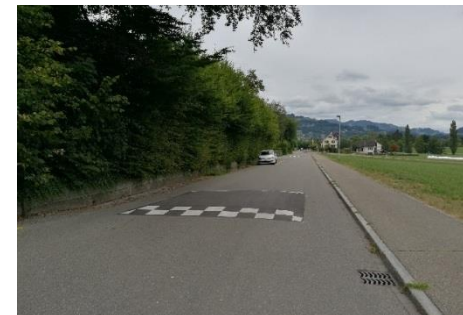
*Belagskissen (BerlinerKissen)*

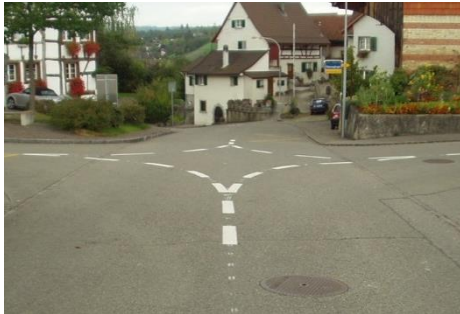
*Markierung Rechtsvortritt*

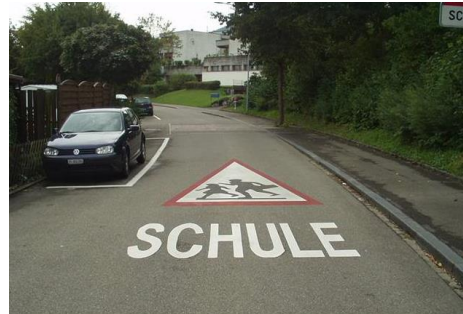
*«Hinweis auf Kinder» bei Kindergarten und Schulen*

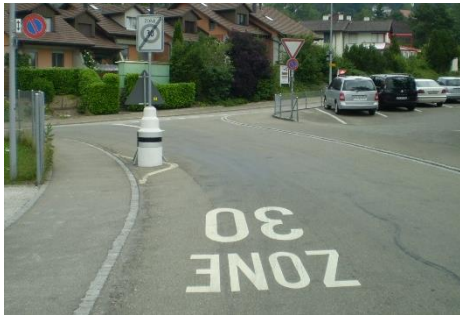
*«Zone 30» beim Zoneneingang*

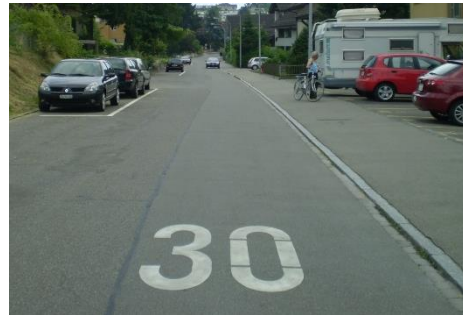
*«30» als Erinnerung innerhalb Zone*
